## ZEEGRASMITIGATIES OOSTERSCHELDE

PROEVEN MET VERPLAATSEN VAN  
KLEIN ZEEGRAS *ZOSTERA NOLTII* IN  
DE OOSTERSCHELDE:  
MITIGATIEMAATREGEL BIJ  
TOEKOMSTIGE  
DIJKWERKZAAMHEDEN  
ZLD - 6606

**FASE 4: BEGELEIDING  
ZEEGRASMITIGATIES  
MEI-JUNI 2008**

**25 AUGUSTUS 2008**

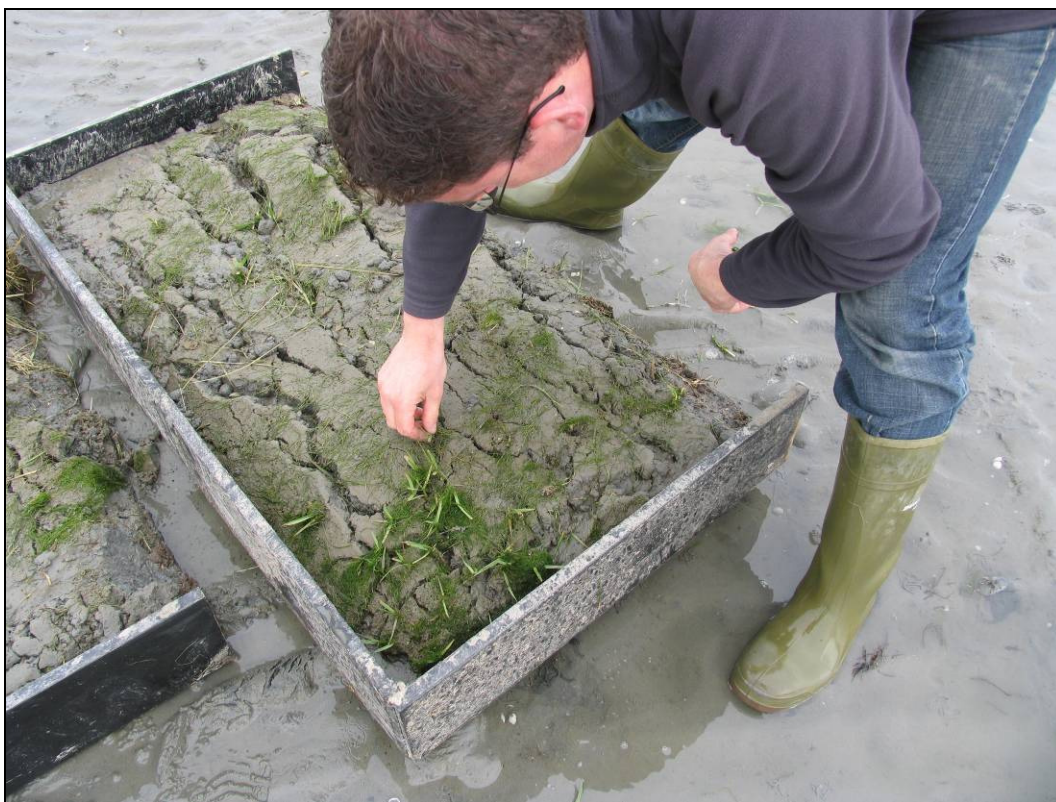
**Foto 1 Nieuwe kunststof kisten voor vervoer van plaggen**

*Kisten voor plaggenvervoer.* In 2007 werden houten kisten gebruikt om plaggen in te vervoeren vanaf de donorlocatie. Deze waren van multiplex en voorzien van een laag landbouwplastic aan de binnenzijde. Echter, deze constructie had zijn beperkingen, want het hout nam vocht op, waardoor de kisten kromtrokken en snel uit elkaar vielen. Daarnaast bleef het plastic niet zitten en was het vaak moeilijk om de plaggen uit een stroeve houten kist te verwijderen. Uiteindelijk ging veel tijd zitten in het dagelijks opnieuw in elkaar zetten van de kisten, en werden veel plaggen onnodig beschadigd. BTL heeft daarom besloten dit jaar zelf te investeren in het laten fabriceren van kisten van extra sterk industrieel kunststof (foto 1). Deze blijken het uitstekend te doen: ze zijn sterk genoeg om het rooien, laden en lossen zonder beschadiging te doorstaan, en is het rooien een stuk gemakkelijker dan met houten kisten.

De nieuwe kunststof kisten voldoen uitstekend: ze zijn steviger waardoor er minder mechanische schade aan de plaggen optreedt, en omdat ze geen water doorlaten (behalve uit de open voorzijde) drogen de plaggen minder snel uit dan met de houten kisten van vorig jaar. Ze gaan langer mee, en hoeven niet te worden gerepareerd tussen de bedrijven door zoals vorig jaar het geval was. Een nadeel is echter wel dat de lege kunststof kisten een stuk zwaarder zijn dan de houten kisten waardoor er twee man nodig zijn om ze in de rooiarm te plaatsen.

3. De nieuwe kunststoffen bakken voor het rooien en vervoer van zeegrasplaggen lijken uitstekend te voldoen. Ze zijn duurzaam en vergen geen onderhoud, en tegelijk houden ze meer vocht vast waardoor de plaggen minder uitdrogen, ondanks dat ze een open voorkant hebben. Vorig jaar ging veel tijd verloren aan onderhoud van houten bakken, en dat is dit jaar niet het geval geweest.

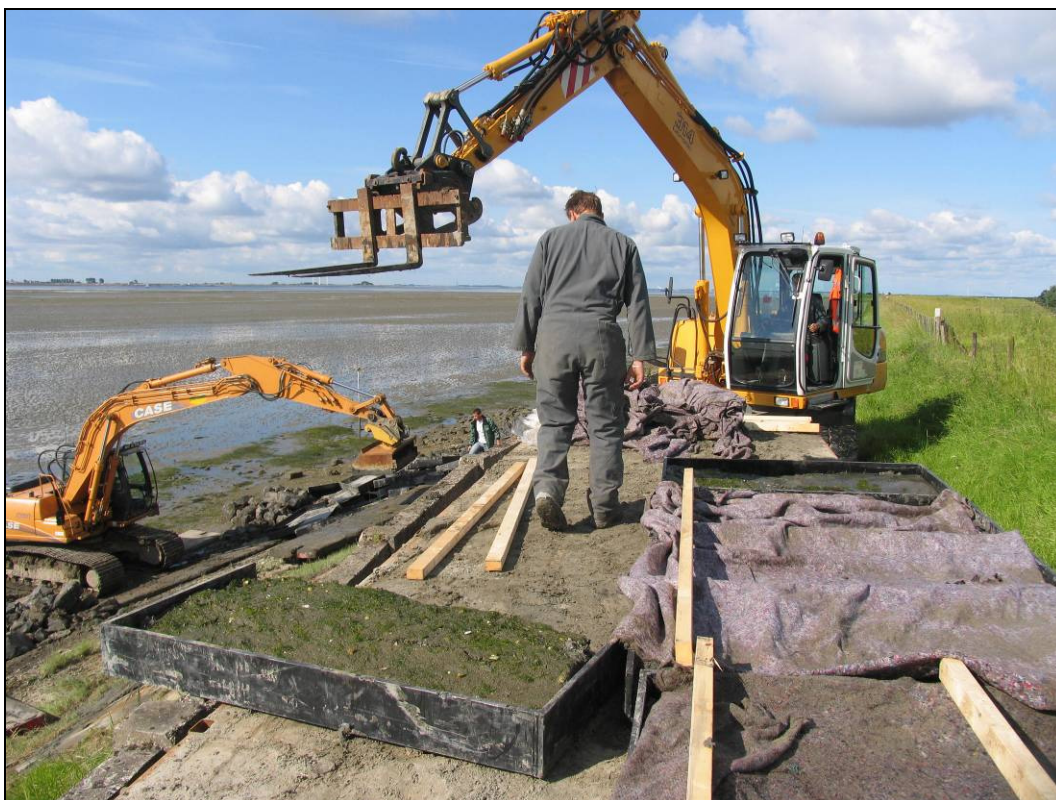
**Foto 2 Vervoer van plaggen – in kunststoffen kisten afgedekt met natte doeken**

Links de kraan met het rooiarm, rechts de kraan voor het verplaatsen van de kisten. Viane West, 16 juni 2008.

4. Zeegrasplaggen zijn goed vochtig gehouden met natte doeken – dit is in 2008 consequenter uitgevoerd dan in 2007, met als resultaat dat er minder plaggen waren die na een aantal dagen bruine of zwarte bladeren kregen (vanwege het uitdrogen tijdens vervoer/leggen).

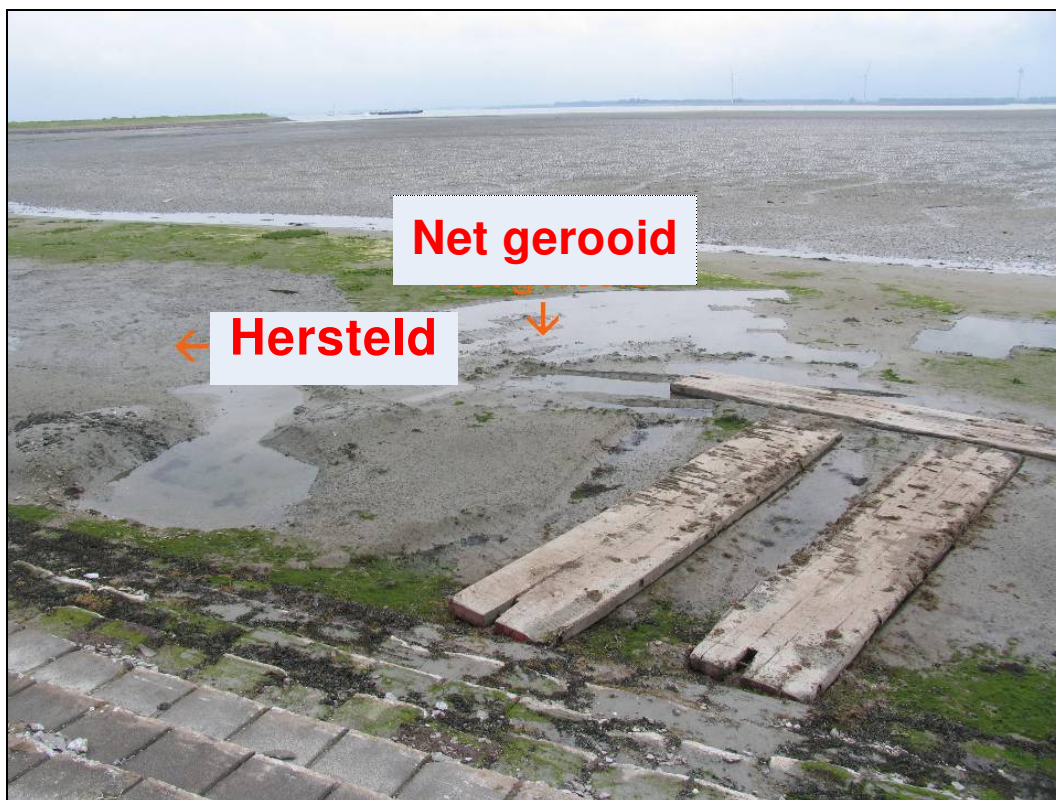
**Foto 3 Herstel van slikken Viane Oost na het rooien**

Op de donorlocaties dient na het opnemen van de zoden het slik richting dijk gefatsoeneerd te worden middels uitvlakken.

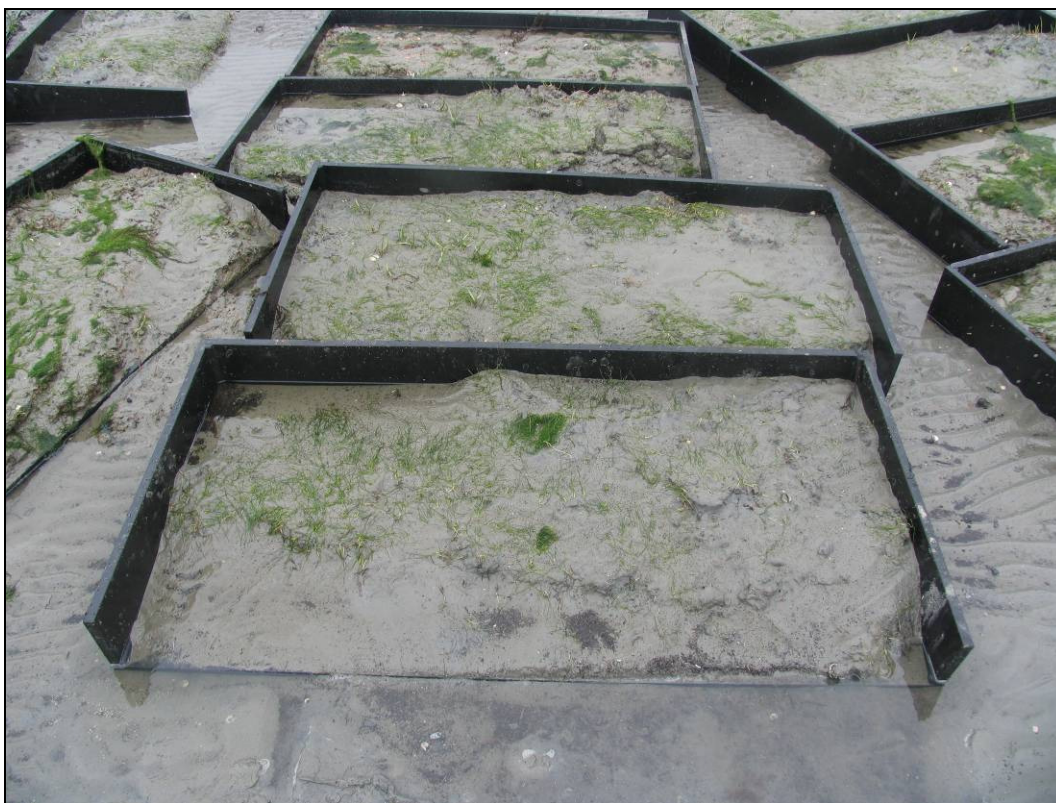
**Foto 4 Erosie uit bak met zeegras na één tij op de slikken**

Als het niet lukte om alle aangevoerde plaggen tijdig te leggen in de plots, dan werden deze met de kunststoffen bakken op de slikken gezet om zo tijdens hoogwater te worden overspoeld. Dit was enerzijds gunstig omdat de plaggen zo niet zouden uitdrogen. Anderzijds was het soms nadelig, want als de bakken niet met de open kant tegen elkaar werden geplaatst dan werd vaak een deel van de plag uit de bak gespoeld. Soms was door erosie zelfs bijna de helft van een plag verdwenen nadat het gedurende één tij op de slikken had gestaan. Na vermelding hiervan werd er beter op gelet dat de bakken tegen elkaar aan stonden, wat de meeste erosie voorkwam.

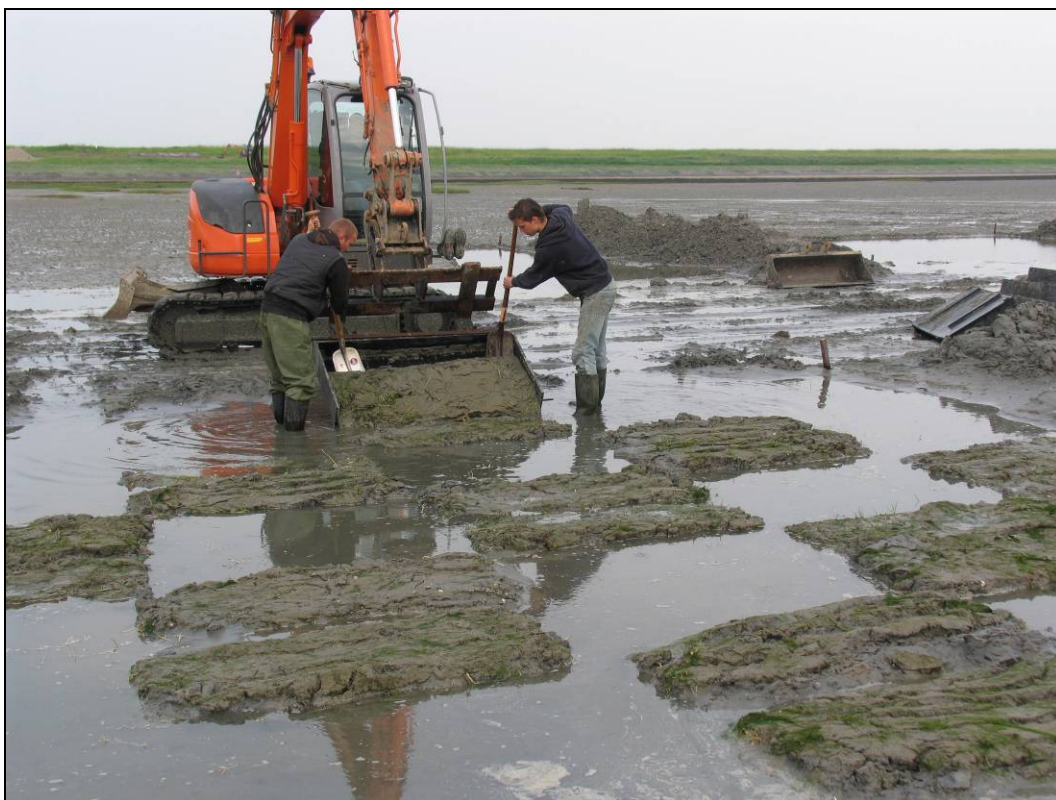
**Foto 6 Aanleg van veilige plot op Krabbenkreek Noord, 29 mei 2008**

De aanleg werd uitgevoerd op de mitigatielocatie met behulp van drie kranen (één grote kraan, twee kleinere) en twee rupsdumpers (één groot, één klein). De grote kraan werd gebruikt voor het leggen van de plaggen, terwijl het kleinere werden gebruikt voor het uitgraven en weer aanvullen van de plots. De rupsdumpers werden gebruikt voor aan- en afvoer van de zeegraskisten, en voor de aanvoer van schelpen. Naast één persoon per voertuig waren continu twee mannen werkzaam bij het lossen van de plaggen uit de kisten. Als er niet werd gelost waren zij bezig met het uitzetten van de plots, en het verwijderen van slijkgras dat werd meegevoerd in de zeegrasplaggen. Er werden piketpalen op alle hoekpunten van de plots geplaatst, waarvan één werd voorzien van een duurzaam plastic nummer (foto 8). Om de exacte plaats van neerleggen aan te geven werd tijdens de aanleg tijdelijk piketpalen gezet op de hoekpunten van de centrale plaats waar de patches werden gelegd.

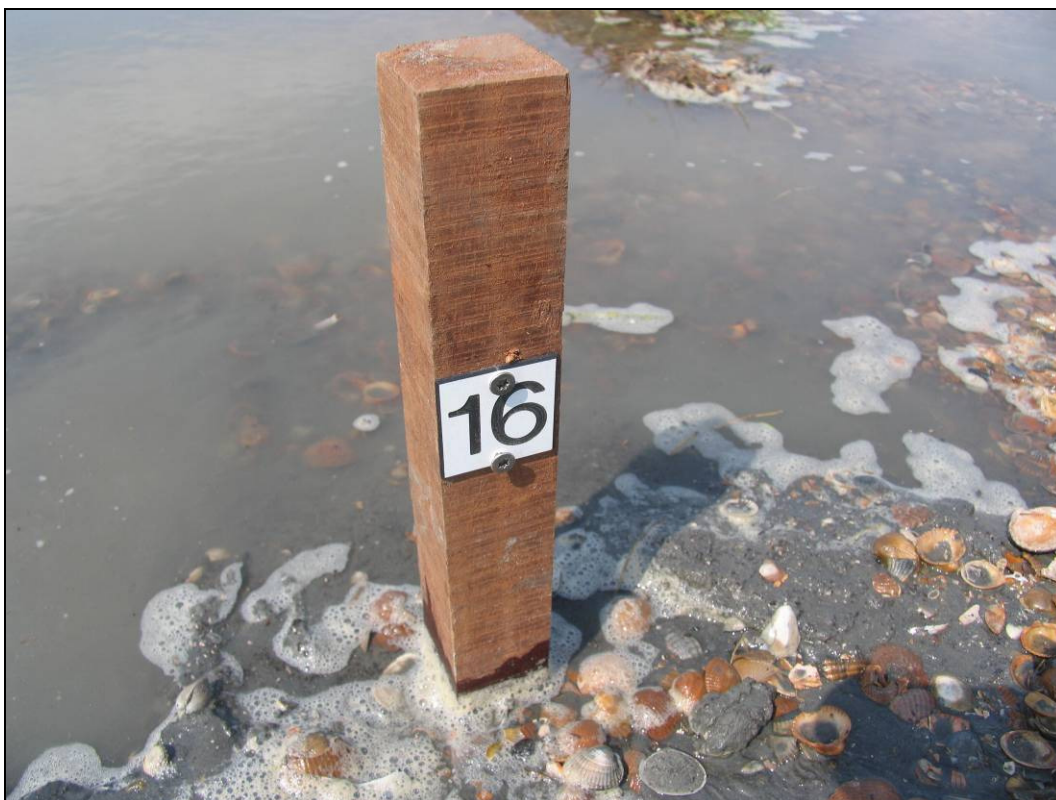
**Foto 8** Piketpaal met duurzame nummering, Rattekaai Plot 16

*Piketpalen en nummering.* In 2007 werden de hoeken van de plots gemarkeerd met betonijzers en bamboepalen. Echter, de palen waren snel verdwenen en de ijzers waren slecht te lokaliseren, waardoor de omtrekken van de plots na oktober slecht te zien waren. Er is daarom in overleg met Projectbureau Zeeweringen besloten de hoeken van vorig jaar in december 2007 te voorzien van piketpalen, en de nieuwe aanplant van 2008 bij aanvang al te voorzien van piketpalen. De nummering van 2007 (geplastificeerde papierennummers op A5 grootte) was ook snel verdwenen, en werd besloten één paal per plot te voorzien van een duurzaam nummer.

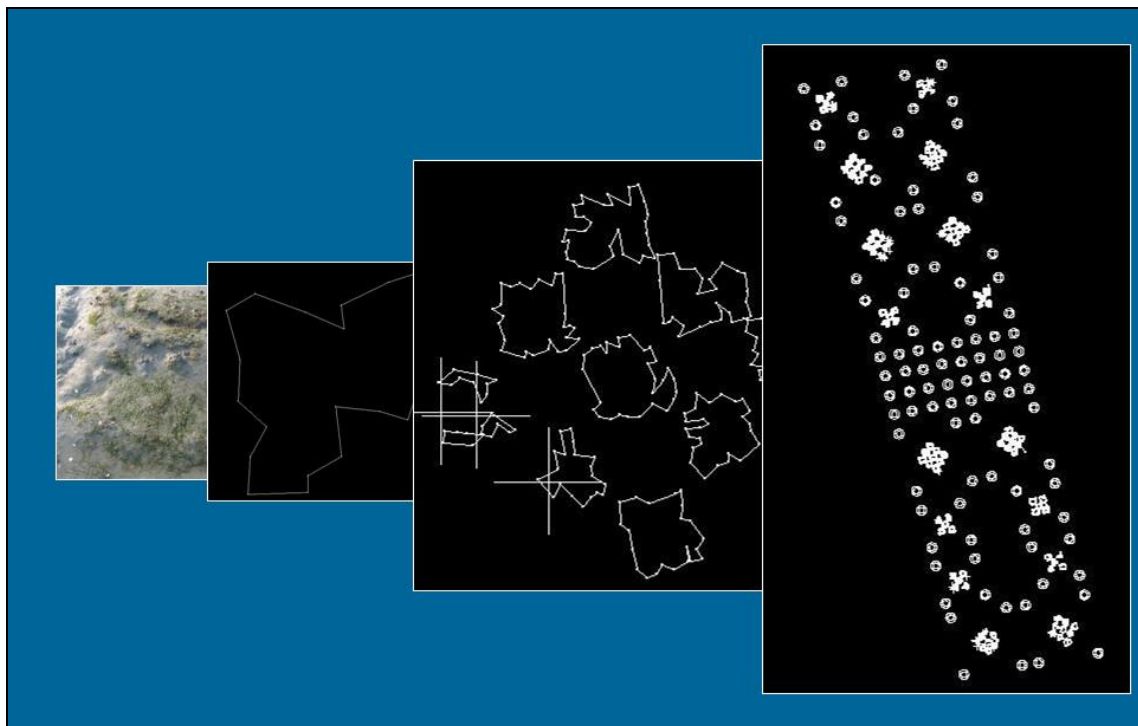
**Figuur 7 RTK-GPS metingen van zeegras patches Krabbenkreek Noord**

Naast de gebruikelijke parameters werden ook foto's gemaakt van alle individuele patches, en werden het zeegras ingemeten met behulp van een Trimble RTK-GPS (figuur 7). Dit gebeurde met een nauwkeurigheid van 1-2 cm in de x-y richtingen. Afdrukken van deze kaarten werden later gebruikt om hierin de zeegras bedekkingspercentages aan te geven.

Vlnr: van patch naar plot, naar hele locatie; piketpalen zijn aangegeven met rondjes.

*RTK-GPS voor oppervlakte en uitbreiding.* Vorig jaar werden oppervlaktes en uitbreidingen van zeegras in en om de patches door de onderzoekers gemonitord op basis van schattingen. Dit ging in 2007 wel goed, maar als er in 2008 sprake was geweest van veel uitbreiding ten opzichte van 2007, dan was dit moeilijk te volgen geweest. Daarom werd besloten om alle patches tijdens de nulmeting nauwkeurig in te meten met behulp van een RTK-GPS, met een nauwkeurigheid van 1-2 cm. Daarvoor werd een training gevolgd in het gebruik van de meetapparatuur en in het omgaan met de interface software. Vanwege de kosten van het RTK-GPS meetapparatuur wordt dit per dag gehuurd van een gespecialiseerd bedrijf.
